OFÍCIO Nº 59/2025

Escritório Regional de Maringá - Pavimentação de Vias Urbanas - Projeto SAM 31 Lote 1 - Contrato nº 03/2024 - Empresa R. M. Ribas – Obras e Serviços - EIRELI

RELATÓRIO DE VISTORIA TÉCNICA

- **Município:** Diamante do Norte
- **Número do projeto:** 31 - Lote 01
- **Objeto:** Pavimentação de vias urbanas
- **Convênio:** 435/2023
- **Contrato:** 03/2024
- **Empresa Executora:** R. M. RIBAS - OBRAS E SERVICOS - EIRELI
- **Fiscalização:** Michel Borghi Ferraz Rodrigues
- **Data da Vistoria:** 31/03/2025
- **Equipe da vistoria:** Valéria Mayumi Kushima Ramos

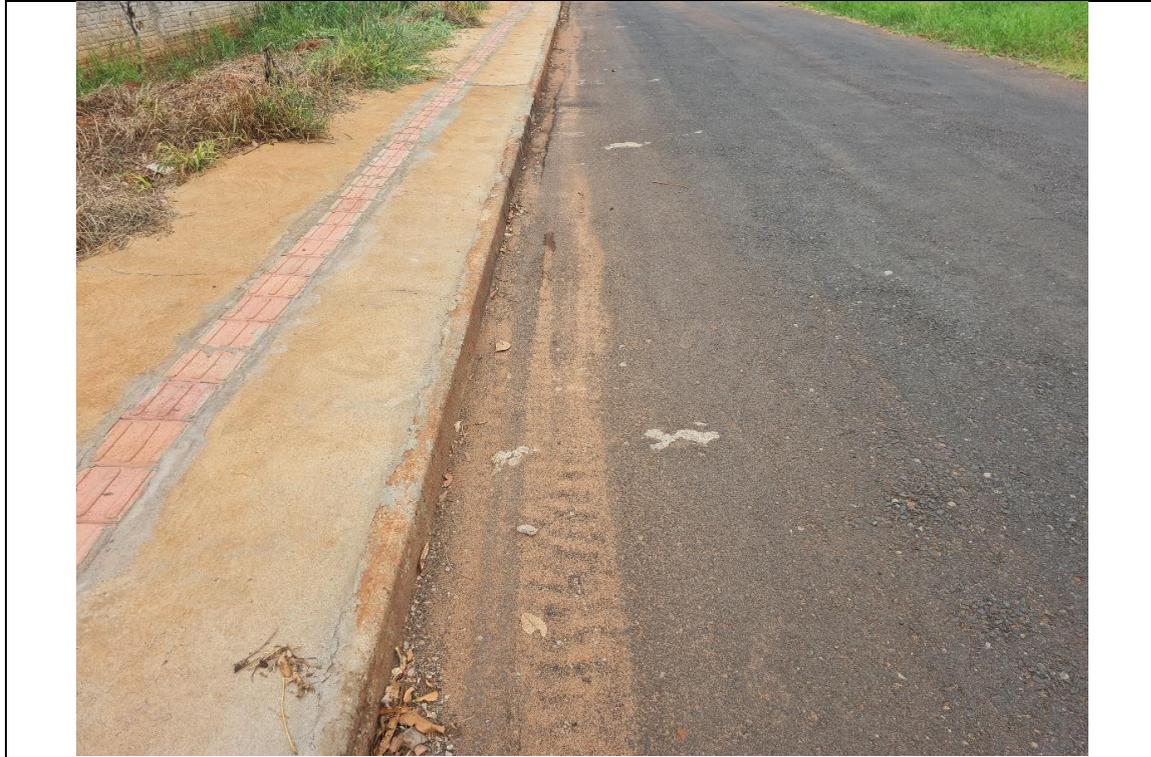
FOTO 01 – AV. PARANÁ: Execução do revestimento em CBUQ.

Presença de manifestação patológica conhecida como afundamento, caracterizada pela deformação da superfície do pavimento. Pode ser observado em diversos trechos da Avenida Paraná (fotos 01, 02, 04, 05, 06, 07, 08, 11), Avenida Paraná esquina com a Rua Alemanha (fotos 16 e 17) e Rua Alemanha (foto 22).

Recomendamos que o Município contrate empresa especializada para fazer uma auditoria em todo o serviço executado, sendo indispensável que essa (ou outra) empresa realize ENSAIOS LABORATORIAIS INDEPENDENTES, desde a regularização e compactação do subleito, sub-base, base de solo-cimento (resistência mínima à compressão conforme norma), imprimação, pintura de ligação, capa asfáltica, espessuras e resistência das peças de concreto (bocas de lobo, sarjetas, meio-fio e calçadas). Enfim, todos os ensaios necessários para se certificar que os serviços prestados correspondem ao que foi contratado através dos processos licitatórios.

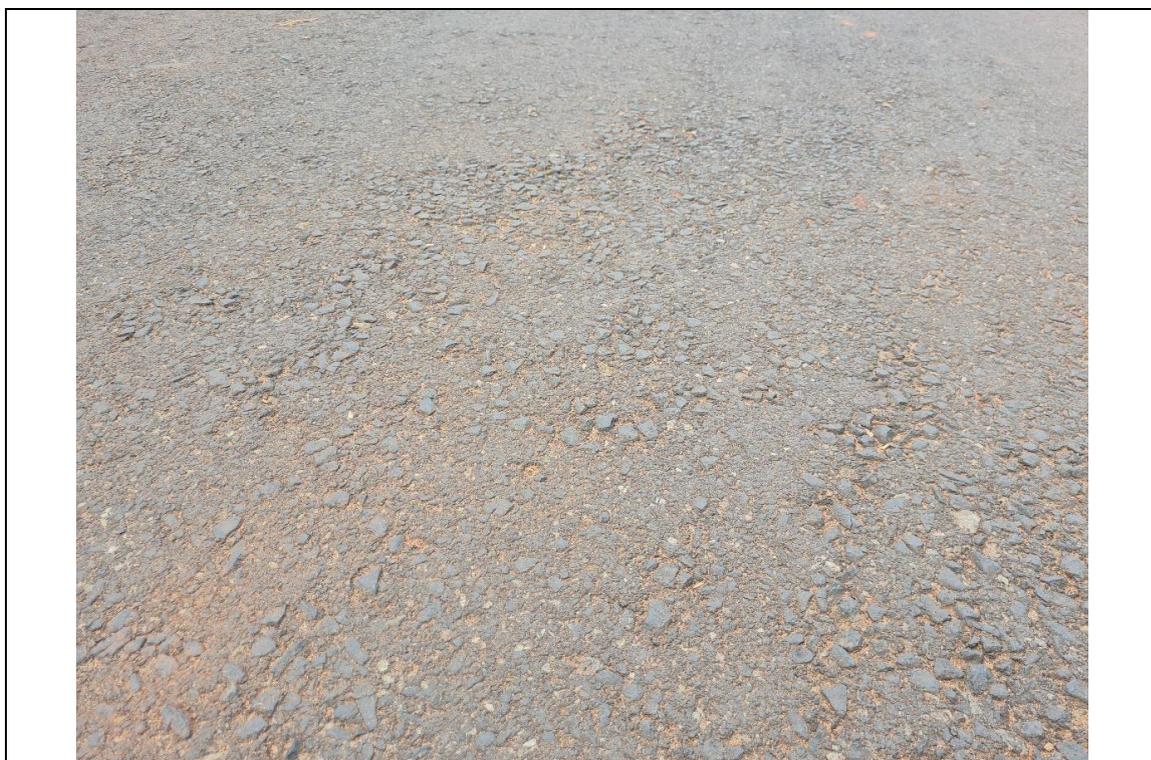
FOTO 10 – AV. PARANÁ: Execução do revestimento em CBUQ.

Diversas ocorrências de desgaste na capa asfáltica, em alguns pontos com o desprendimento de agregados. Pode ser observado em diversos trechos: Avenida Paraná (foto 10), Avenida Paraná esquina com a Rua Alemanha (fotos 14, 15 e 16), Rua Alemanha (fotos 19 e 20) e Rua Santa Catarina (fotos 23, 24 e 27).

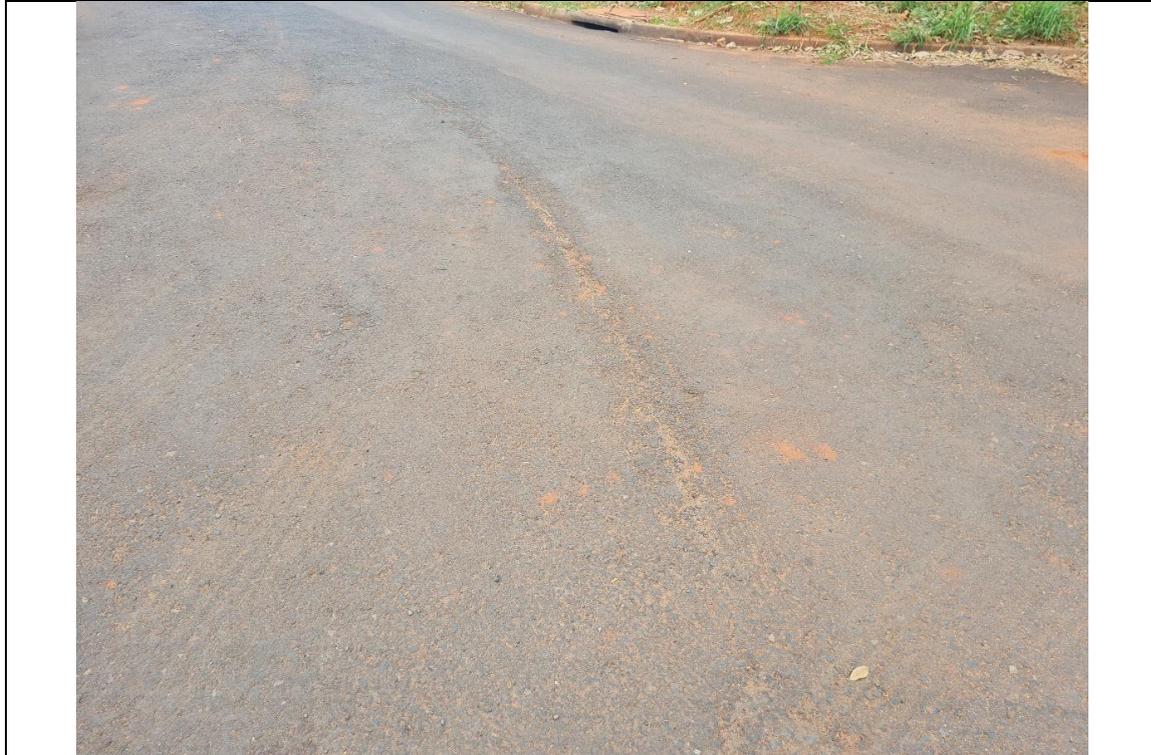
FOTO 13 – AV. PARANÁ: Execução do revestimento em CBUQ.

Foram visualizados trechos em que o revestimento não está homogêneo e uniforme, apresentando marcas nas emendas e em diversos locais ao longo da capa, conforme pode ser verificado na Avenida Paraná (foto 13), Avenida Paraná esquina com a Rua Alemanha (fotos 14, 15 e 16) e Rua Santa Catarina (fotos 23, 24, 25, 27, 28, 29, 30, 31, 32 e 33).

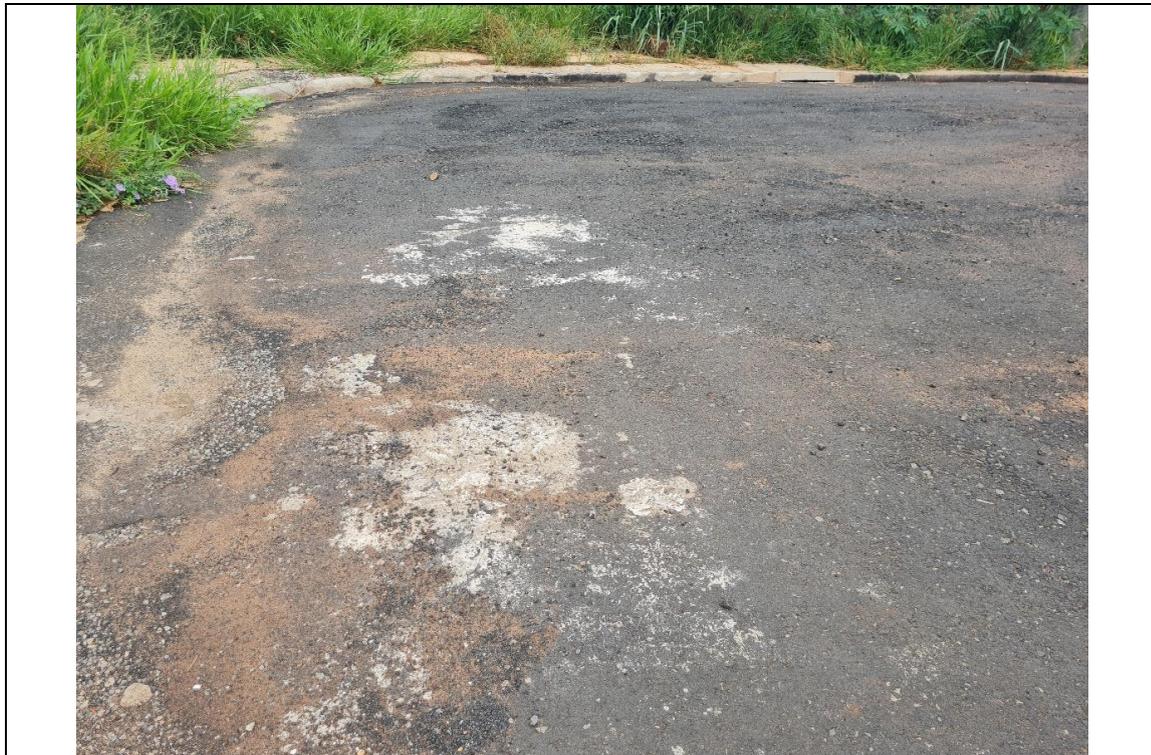
FOTO 14 – AV. PARANÁ x RUA ALEMANHA: Execução do revestimento em CBUQ.

Diversas ocorrências de desgaste na capa asfáltica, em alguns pontos com o desprendimento de agregados. Pode ser observado em diversos trechos: Avenida Paraná (foto 10), Avenida Paraná esquina com a Rua Alemanha (fotos 14, 15 e 16), Rua Alemanha (fotos 19 e 20) e Rua Santa Catarina (fotos 23, 24 e 27).

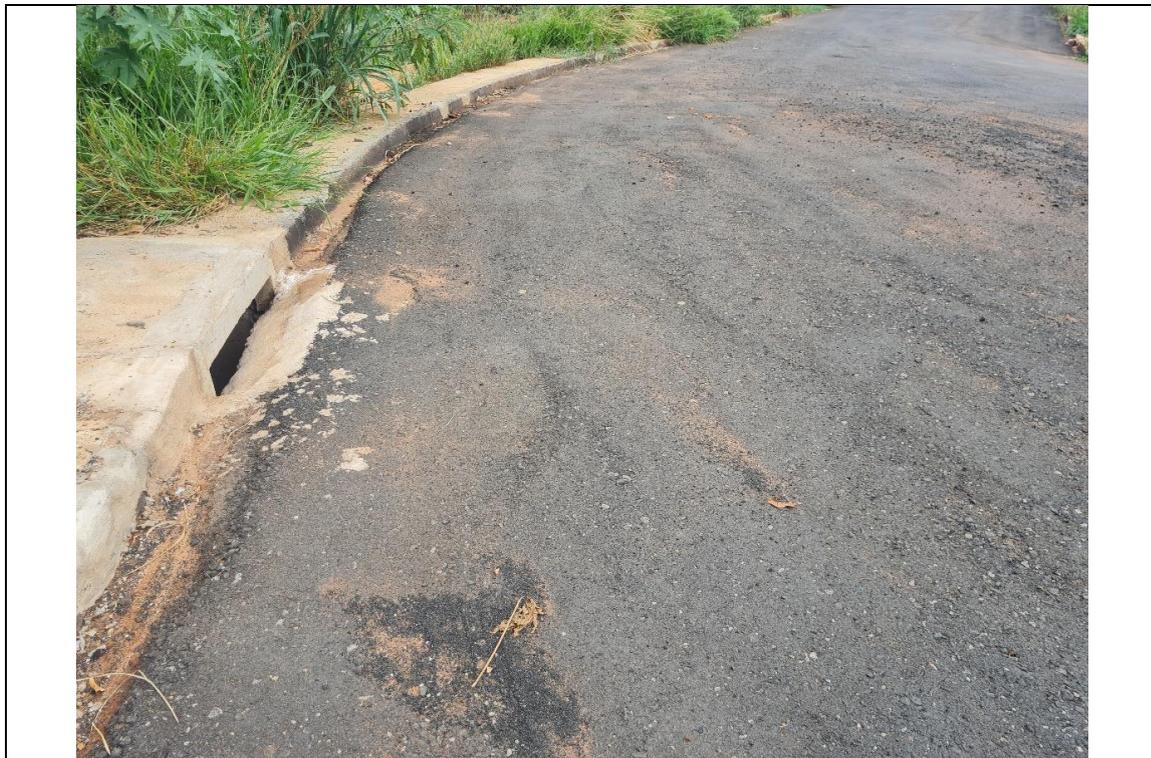
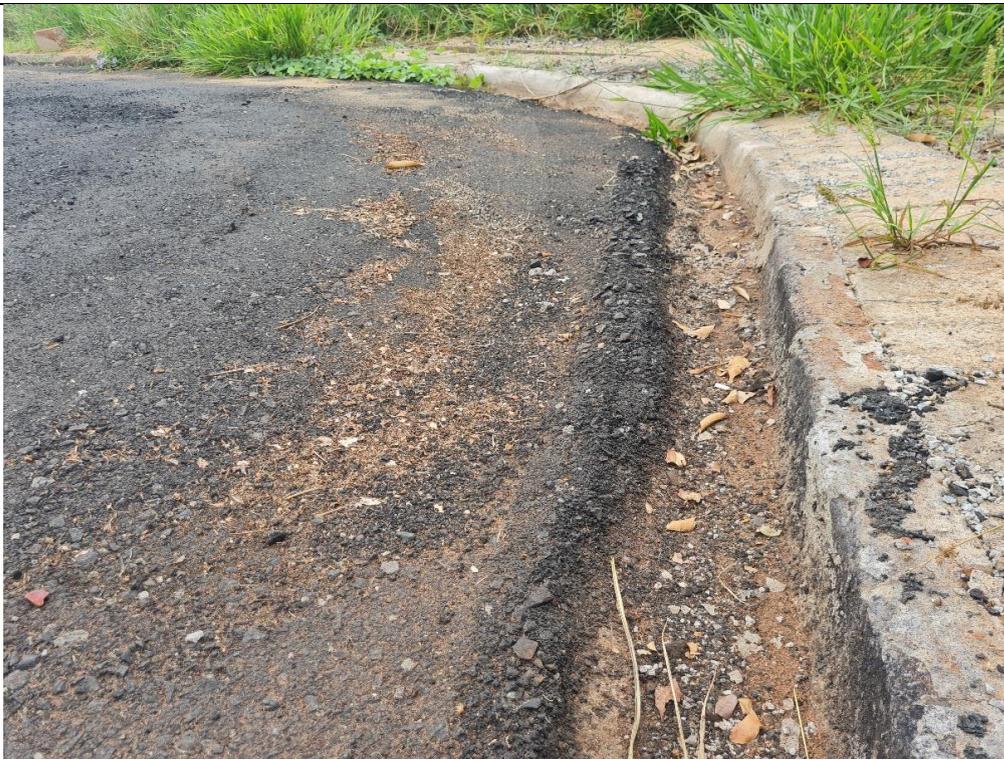
FOTO 16 – AV. PARANÁ x RUA ALEMANHA: Execução do revestimento em CBUQ.

Presença de manifestação patológica conhecida como afundamento, caracterizada pela deformação da superfície do pavimento. Pode ser observado em diversos trechos da Avenida Paraná (fotos 01, 02, 04, 05, 06, 07, 08, 11), Avenida Paraná esquina com a Rua Alemanha (fotos 16 e 17) e Rua Alemanha (foto 22).

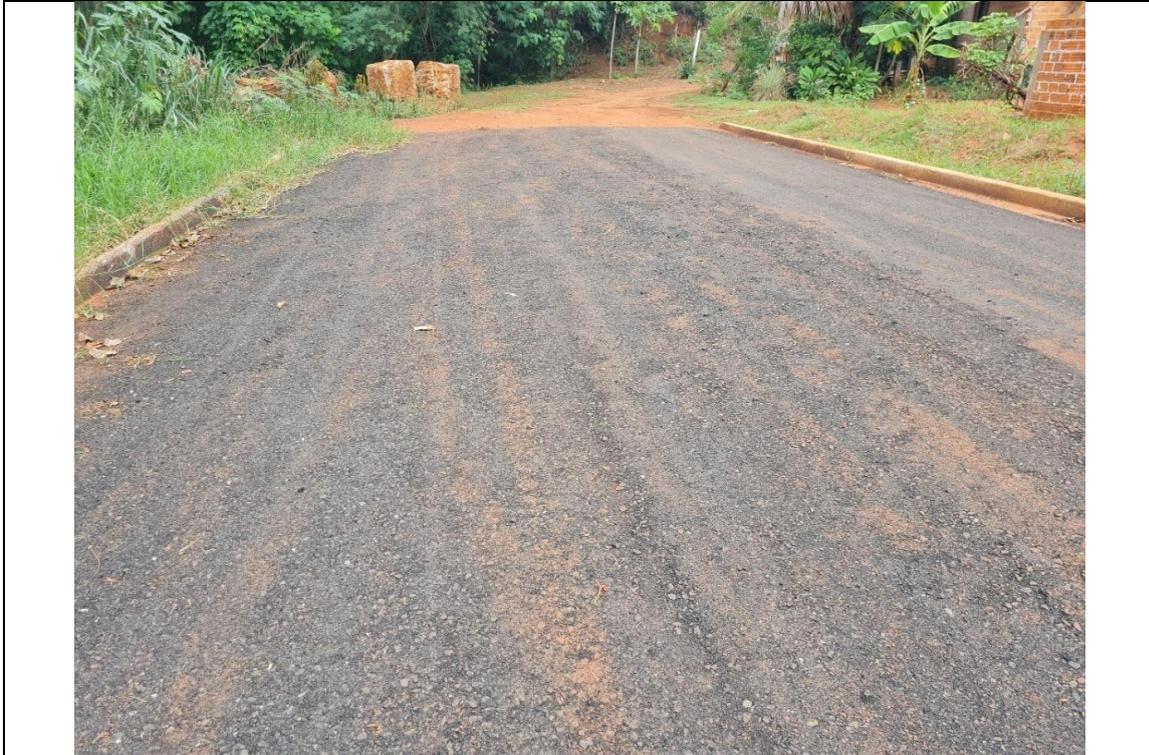
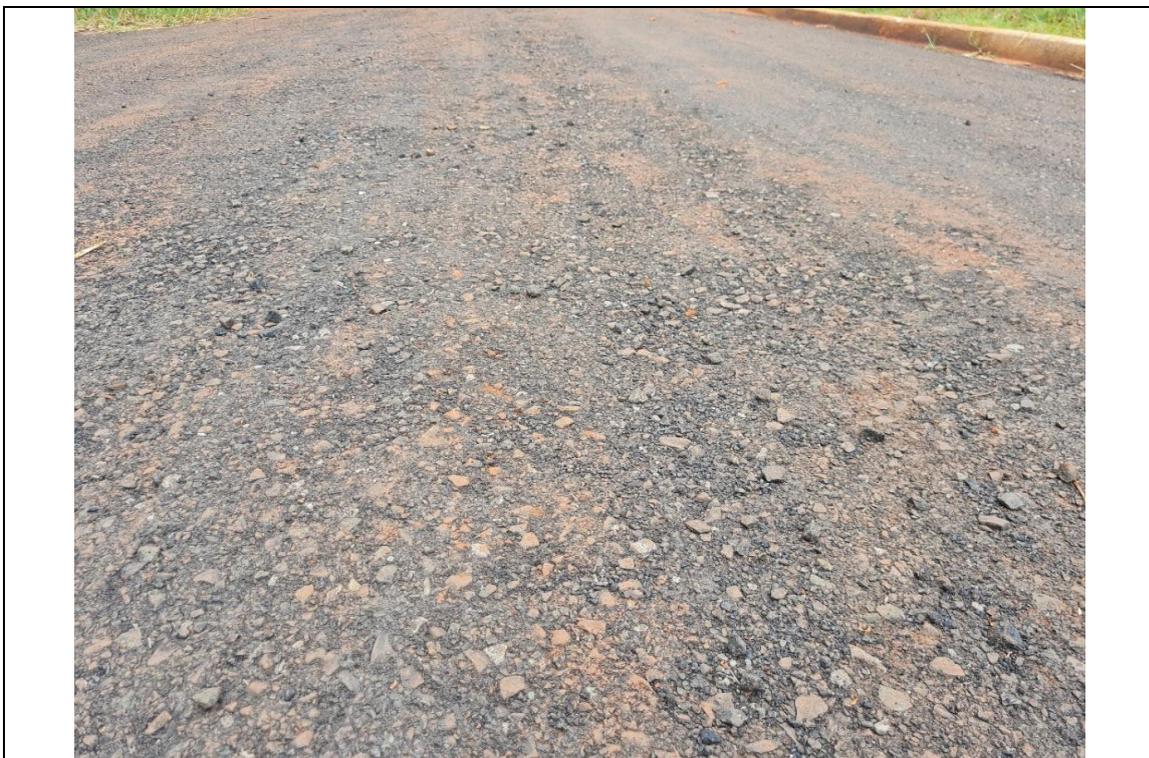
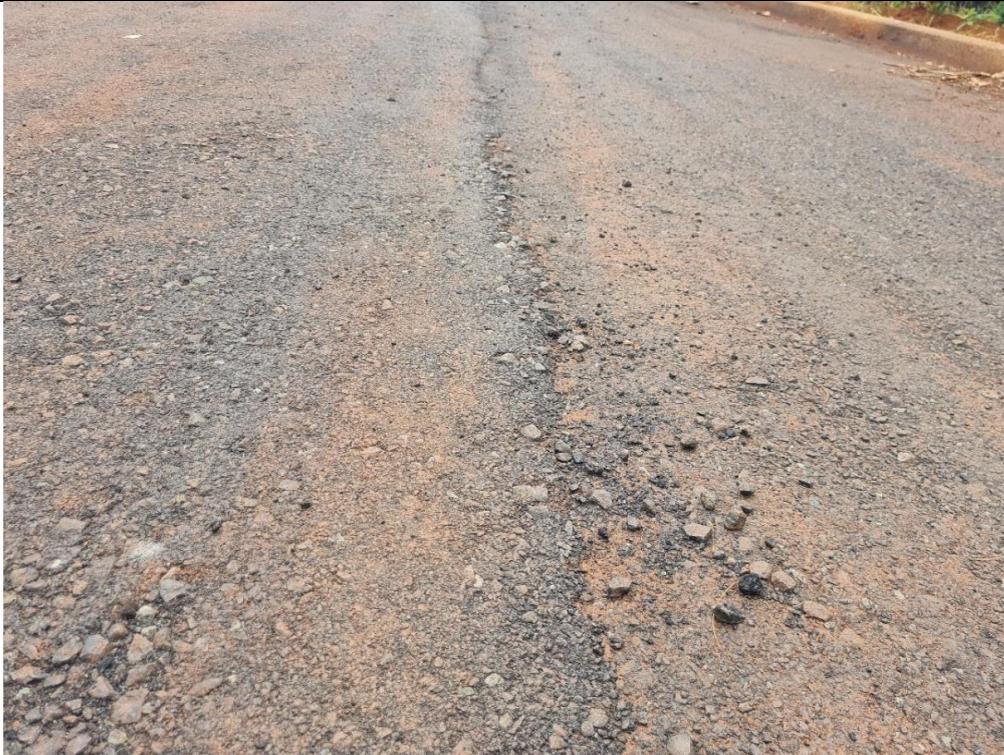
FOTO 23 – RUA SANTA CATARINA: Execução do revestimento em CBUQ.

Foram visualizados trechos em que o revestimento não está homogêneo e uniforme, apresentando marcas nas emendas e em diversos locais ao longo da capa, conforme pode ser verificado na Avenida Paraná (foto 13), Avenida Paraná esquina com a Rua Alemanha (fotos 14, 15 e 16) e Rua Santa Catarina (fotos 23, 24, 25, 27, 28, 29, 30 31, 32 e 33).

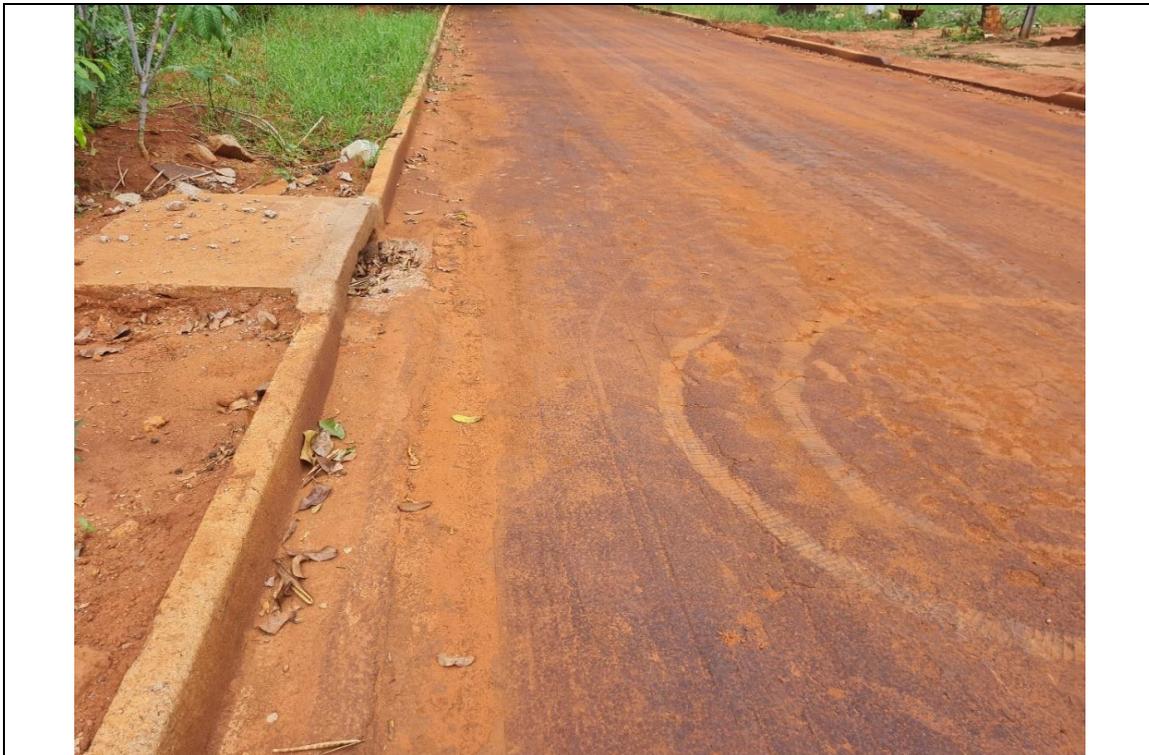
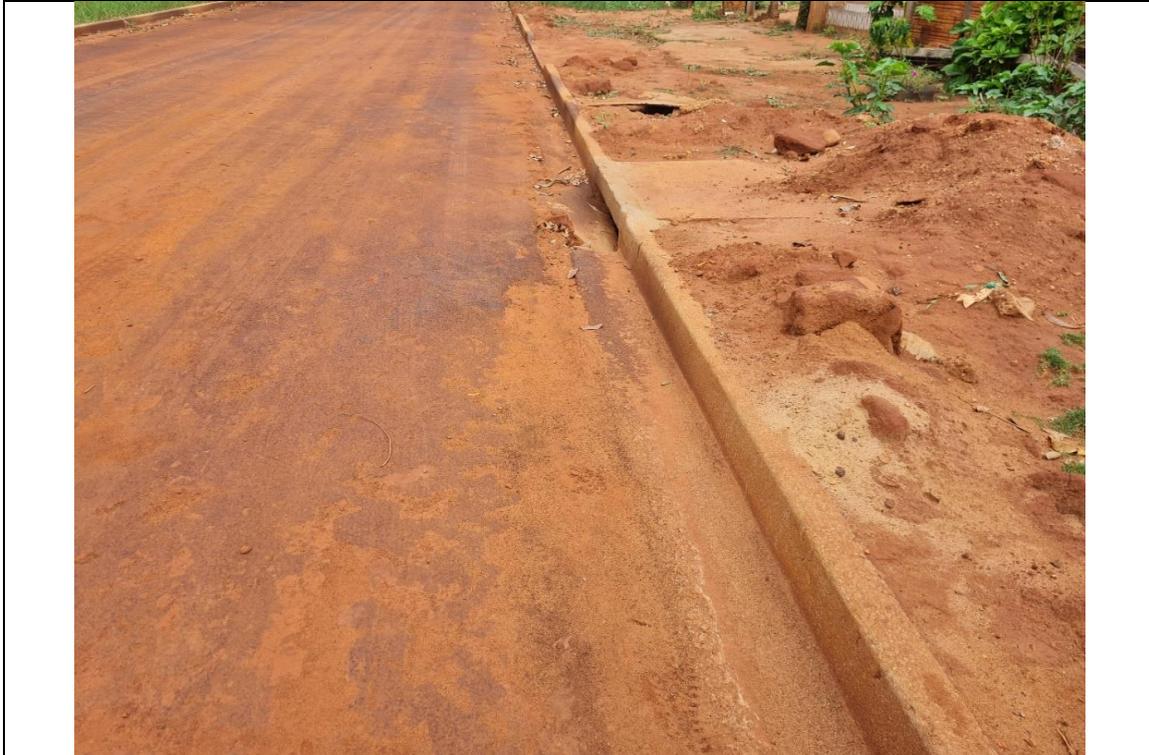
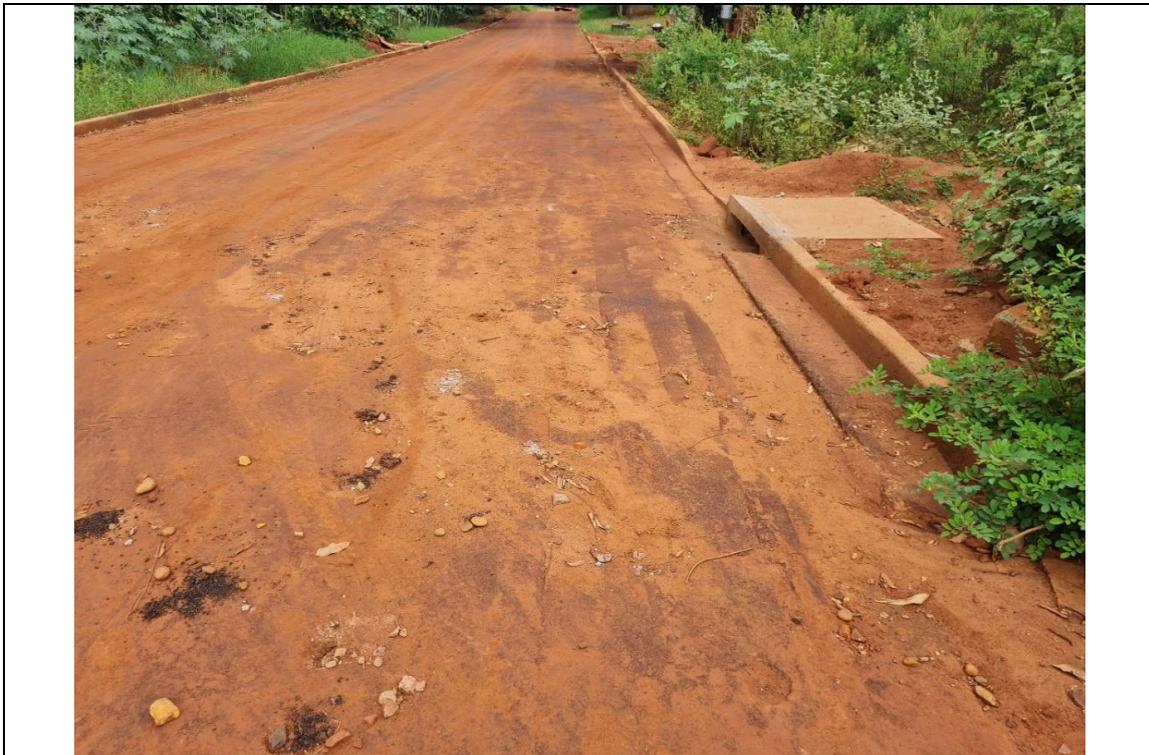
Foi verificado afundamento da base em trechos recentemente executados nas ruas Santa Catarina (fotos 34, 35 e 36) e Rio de Janeiro (fotos 39 e 43).

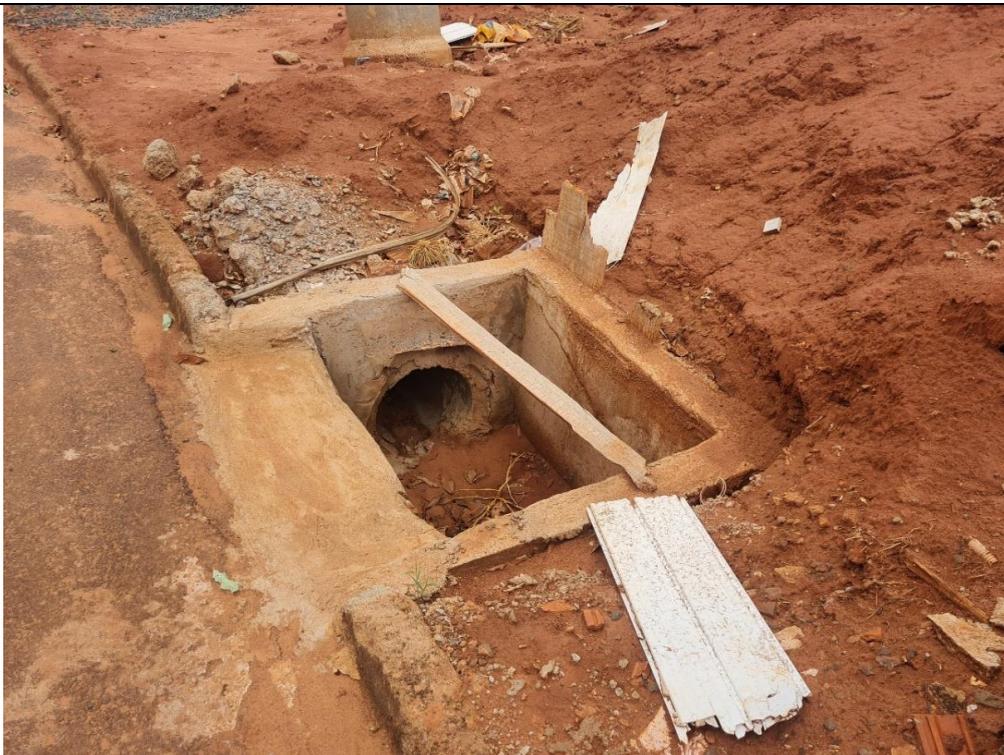
FOTO 38 – RUA ITÁLIA: Execução de boca de lobo.

Verificou-se uma boca de lobo em execução totalmente aberta sem a devida sinalização para impedir acidentes. Pode ser verificada na foto 38, tirada na Rua Itália.
